**カミキリムシと菩提樹
(前編)**

長嶺胃腸科内科外科医院
長嶺 信夫

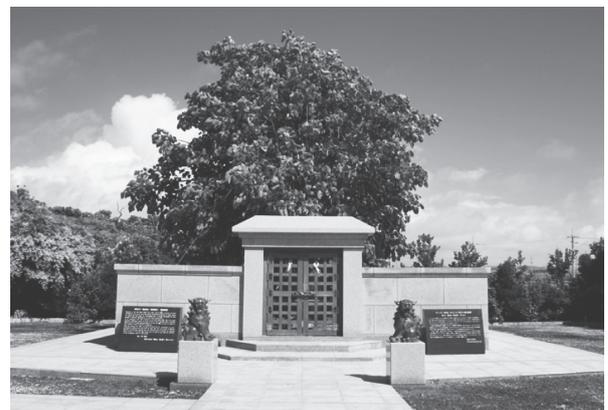
写真1は2009年7月12日の菩提樹の様子である。樹は大きく育ち、枝を広げている。その年の11月にダライ・ラマ法王14世を菩提樹苑にお迎えした。

写真1. 最も勢いがある時の菩提樹 (2009年7月12日撮影)

までは肥培管理を徹底していたため、写真1のように立派な樹に成長していたのだが、この2年間肥培管理をおこたったことが樹勢を衰えさせ、枯れ死させた原因になったと反省し、急いで有機肥料の施肥を施したほどである。

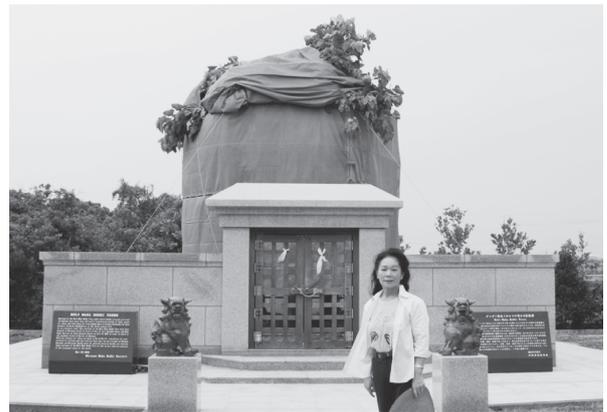
写真2は法王を迎えるにあたって、台風対策として菩提樹を防風ネットで保護している写真である。

写真2. 台風対策時の菩提樹 (2009年10月11日撮影)

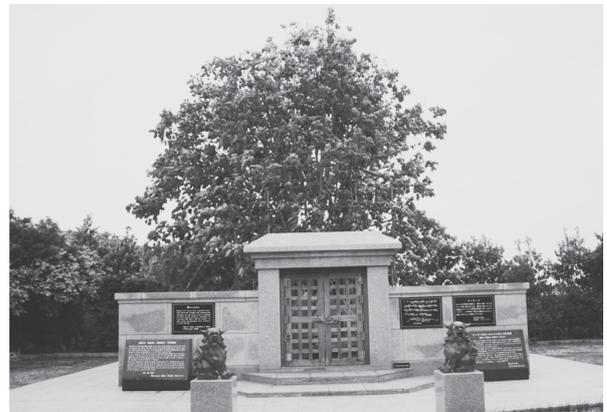
台風後の菩提樹の写真を供覧しよう。写真3は

台風2号が沖縄に接近した2011年5月28日午後撮影したもので、写真4は台風が通過した直後、5月29日に撮影した写真である。菩提樹は一夜にして竹箒のような無残な姿に変わっている。

写真3. 台風2号被害直前の菩提樹 (2011年5月28日撮影)

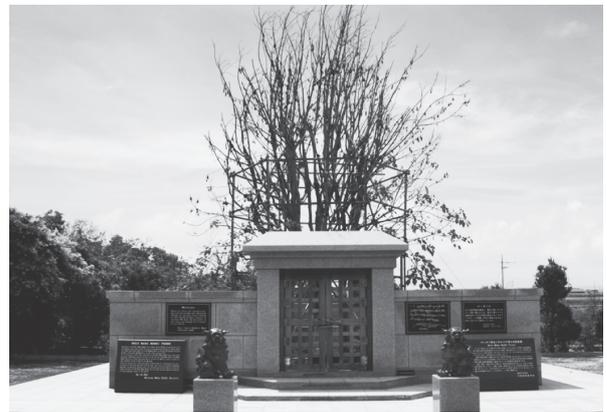
写真4. 台風2号被害直後の菩提樹 (2011年5月29日撮影)

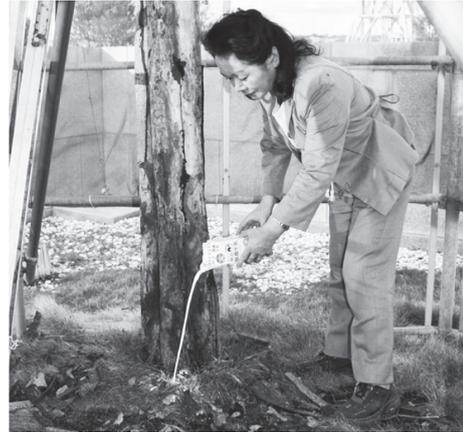
写真5. 菩提樹の樹根に牛乳を注ぐ妻・尚子 (2011年12月18日撮影)

構内の御影石の塀が完成し、落成式を挙げてから6年目にあたる12月18日の日曜日、スーパーで新鮮な牛乳を買い、菩提樹苑にむかう。「アショカ王が伐採させ、寸断し、焼却させた菩提樹が煙や炎がまだ静まらないうちに2本の樹が生えだした異変をみて、自らの行いを後悔し、香乳を残りの根に注ぎかけたところ、翌朝になると樹は元のように生えていた」という故事にならい、菩提樹に牛乳を注ぐためである。遊び心ではあるが、妻・尚子は樹根に神妙に牛乳を注ぎ、2人で笑いながら、樹勢回復の祈りを捧げた(写真5)。

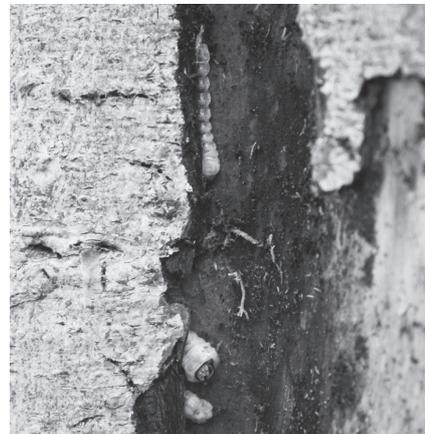
ところが、枯れかかった菩提樹の樹皮をはがしたところ、樹皮の下に数ミリから数センチまで、大きさが異なるゴマダラカミキリの幼虫が沢山出てきた(写真6,7)。樹根の樹皮下にもいる。

菩提樹にカミキリムシの被害、2011年11月24日に非常招集で菩提樹苑に関係者が集まったとき、菩提樹にゴマダラカミキリの成虫がとまっているのをみかけたものの、誰一人カミキリムシが菩提樹を枯れ死させた犯人とは気付かなかったのである。

写真6. カミキリムシ被害の樹幹、幼虫が見える (2011年12月18日撮影)

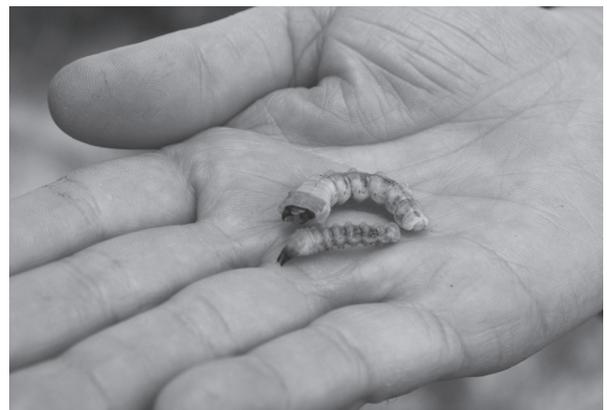
写真7. 妻・尚子の手掌上のカミキリムシ幼虫 (2011年12月18日撮影)
